# KW-Brücke lässt einen Flügel hängen

**VERKEHR** Auf der Südseite gibt es zu wenig Spielraum zwischen den Stützböcken und der Laufradschiene

# Brücke: Jetzt ist Millimeterarbeit gefragt

**BAUWERK** Zuerst wird die Statik überprüft – In zwei Wochen soll die Ursache für den Schaden feststehen

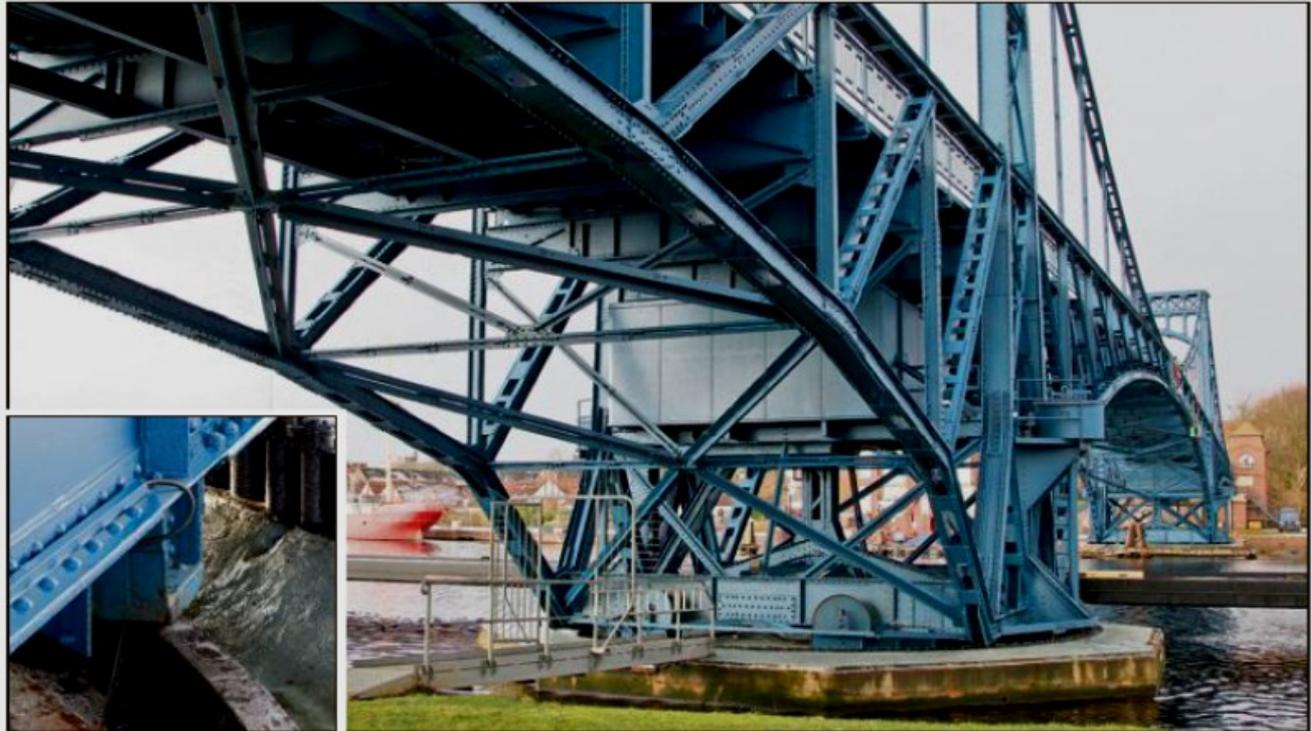
„Durch den Betrieb der Brücke haben sich die Kräfte etwas verschoben, der Südflügel hat sich etwas gesetzt“, sagte gestern Stadtbaurat Oliver Leinert gegenüber der WZ. Zwischen den Stützböcken und der Laufradschiene gibt es zu wenig Spielraum, die Böcke liegen direkt auf dem Metall – das dürfen sie aber nur, wenn die Brücke geschlossen ist. Gemeinsam mit Prof. Dr. Hans-Günther Schlupke, der in Hannover ein Ingenieurbüro betreibt, wurde das Problem gestern diskutiert. Es geht wohl um eine Feinjustierung. Derzeit ist der Südflügel nicht funktionsfähig. Voll funktionsfähig zeigt sich hingegen der Nordflügel von Wilhelmshavens Wahrzeichen. In der Vor-

Der Südflügel der KW-Brücke (großes Bild vorne) hängt herunter. Die Stützböcke (kleines Bild, blau) liegen direkt auf dem Laufrad (kleines Bild, schwarz); eigentlich müssten sie frei beweglich sein.

Eigentlich müssten die Stützböcke frei schwebend sein. Nun liegen sie auf. Am Südflügel könnte sich durch den Einbau neuer Teile bei der Sanierung das Gewicht verlagert haben.

wo verändert“, sagte Schippke. Danach könnte es eine erneute Trimmung geben, das heißt, dass zusätzliche Gewichte am Südflügel angebracht werden könnten, wie dies bereits mit Erfolg am Nordflügel passiert ist. Ein möglicher dritter Schritt wäre, die Stützböcke (zwei große und vier kleine) zu kürzen, damit sie wieder über der Laufschiene schweben. Die Stützböcke stützen die Brücke in geschlossenem Zustand ab.

Beim Drehen wird die Brücke leicht angehoben, danach müssen die Böcke frei schweben können. „Je nach Jahreszeit sind bei einem solchen historischen Bauwerk immer Feinjustierungen notwendig“, so der Experte aus Hannover.
